Efni: Skoðun skipasmiðs á ástandi Sigurfara.

"Sigurfari"

Rapport af skibstømmer Morten Müller

1. jun. 2015

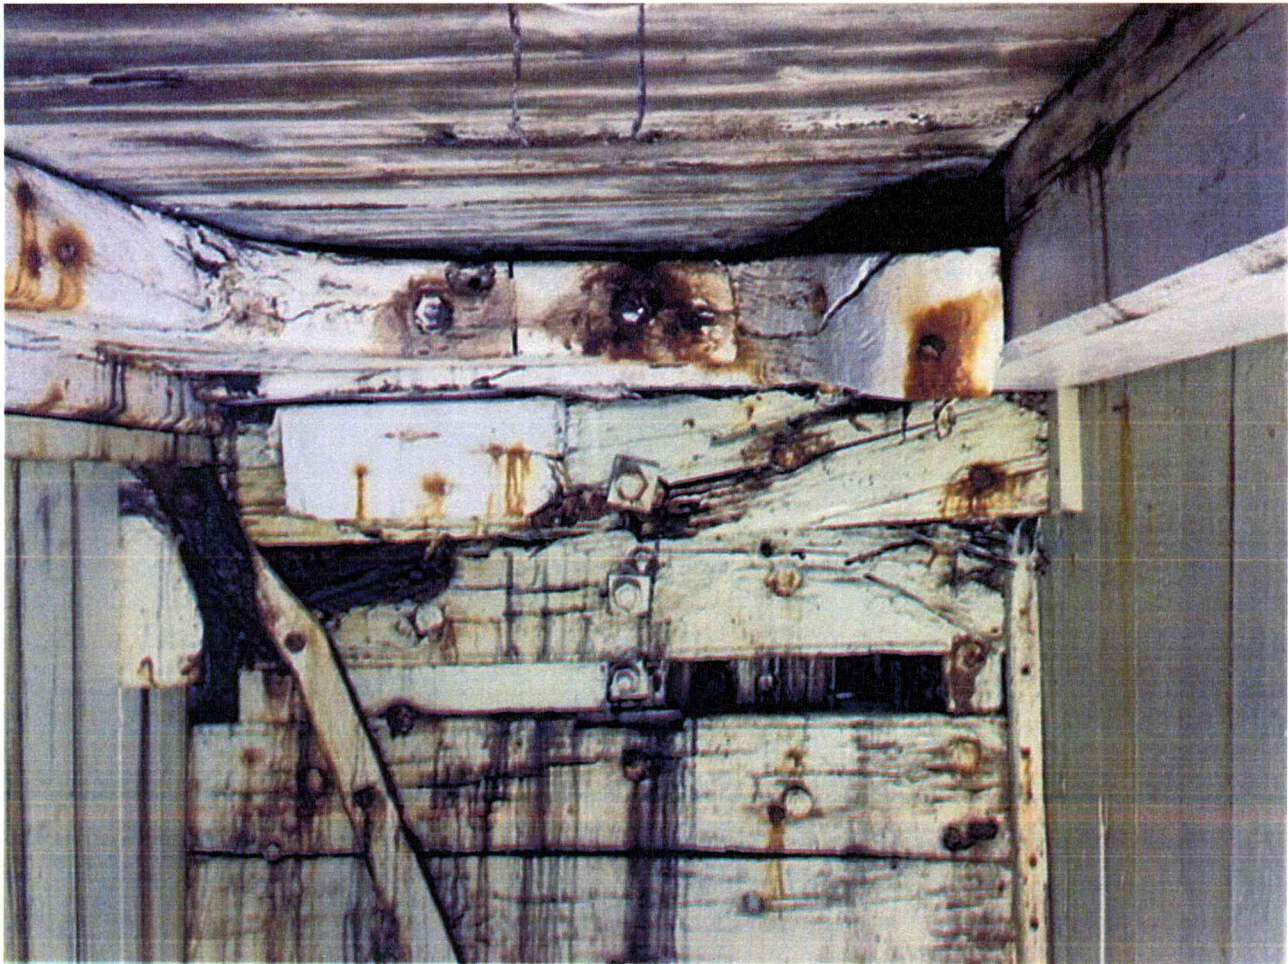
Her ses undersiden af dækket øverst i billedet, under dæksplankerne ligger et dobbelt vandret knæ mellem de bærende dæksbjælker. Hele bjælkelaget og dækket er båret af de kraftige bjælkevægre, under de to vægre ses et luftspor (udluftning), i dette luftspor kan ses lidt af et spant (et af skibets "ribben"). Under dette luftspor er der tæt med garneringsplanker til skibets køl. Luftsporet er således det eneste område hvor igennem det er muligt, at vurdere spantekonstruktionens aktuelle tilstand. Store dele af hvad der ses på dette foto er voldsomt nedbrudt af råd/svamp.

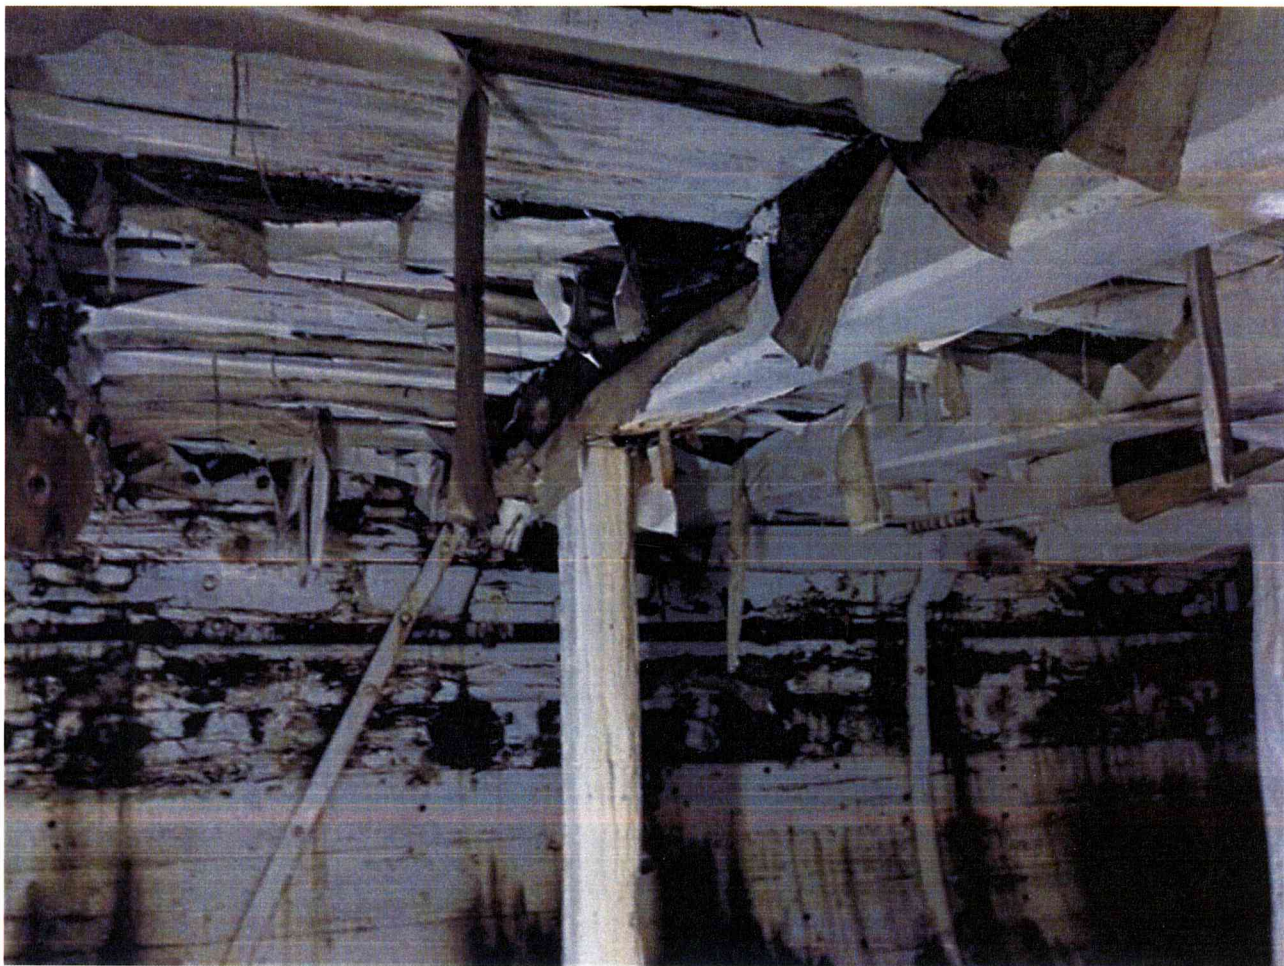
Efter at der i nyere tid er blevet lavet et nyt bjælkelag, dæk med mere, er dette blevet malet med en tilsyneladende dårlig maling. Den valgte malingstype har ikke tilladt træet at ånde og måske har de nye materialer ikke været lagret tilstrækkeligt. Det ser ikke godt ud og der ses skader mange steder.

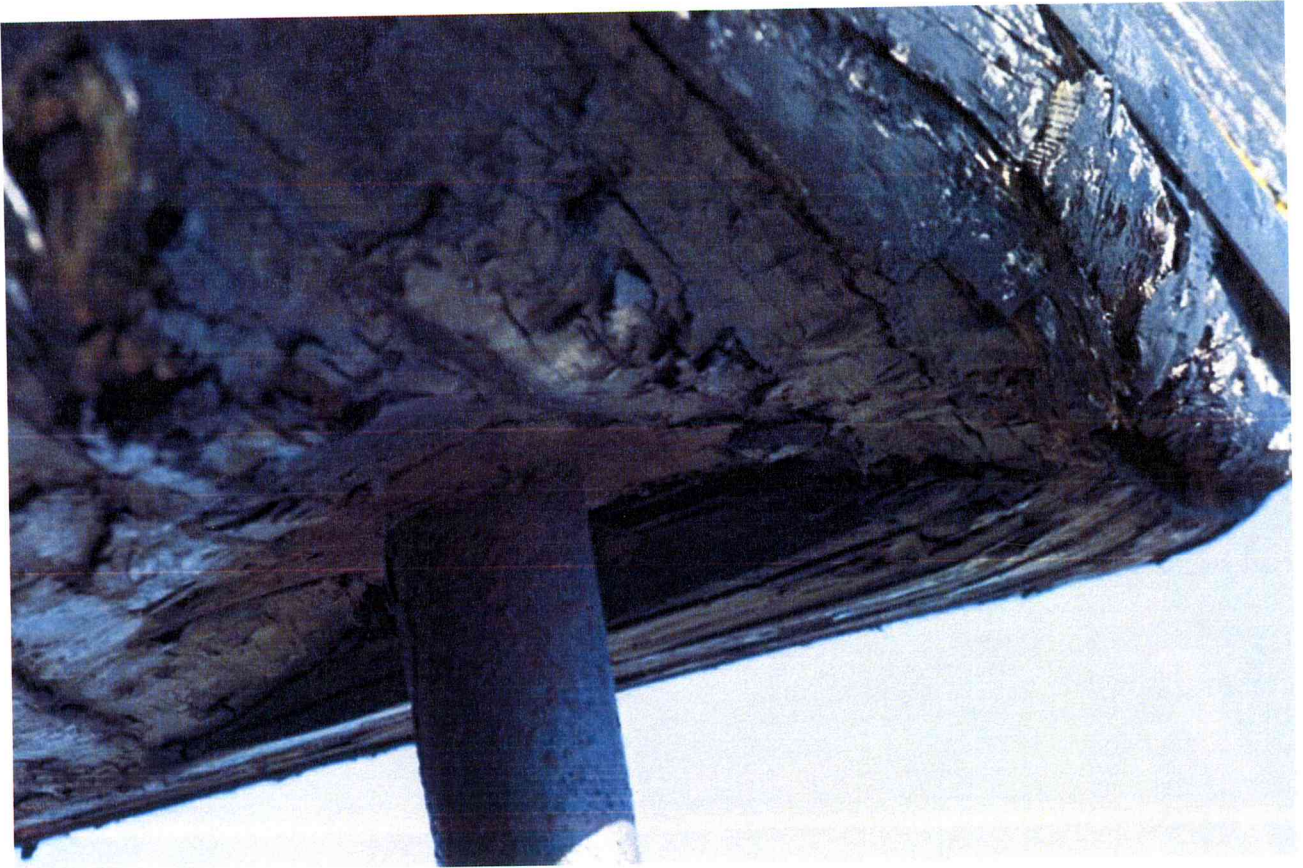
Afstivningen under hækken/agterspejlet. Det ses hvordan konstruktionen nu synker ned over afstivningen.

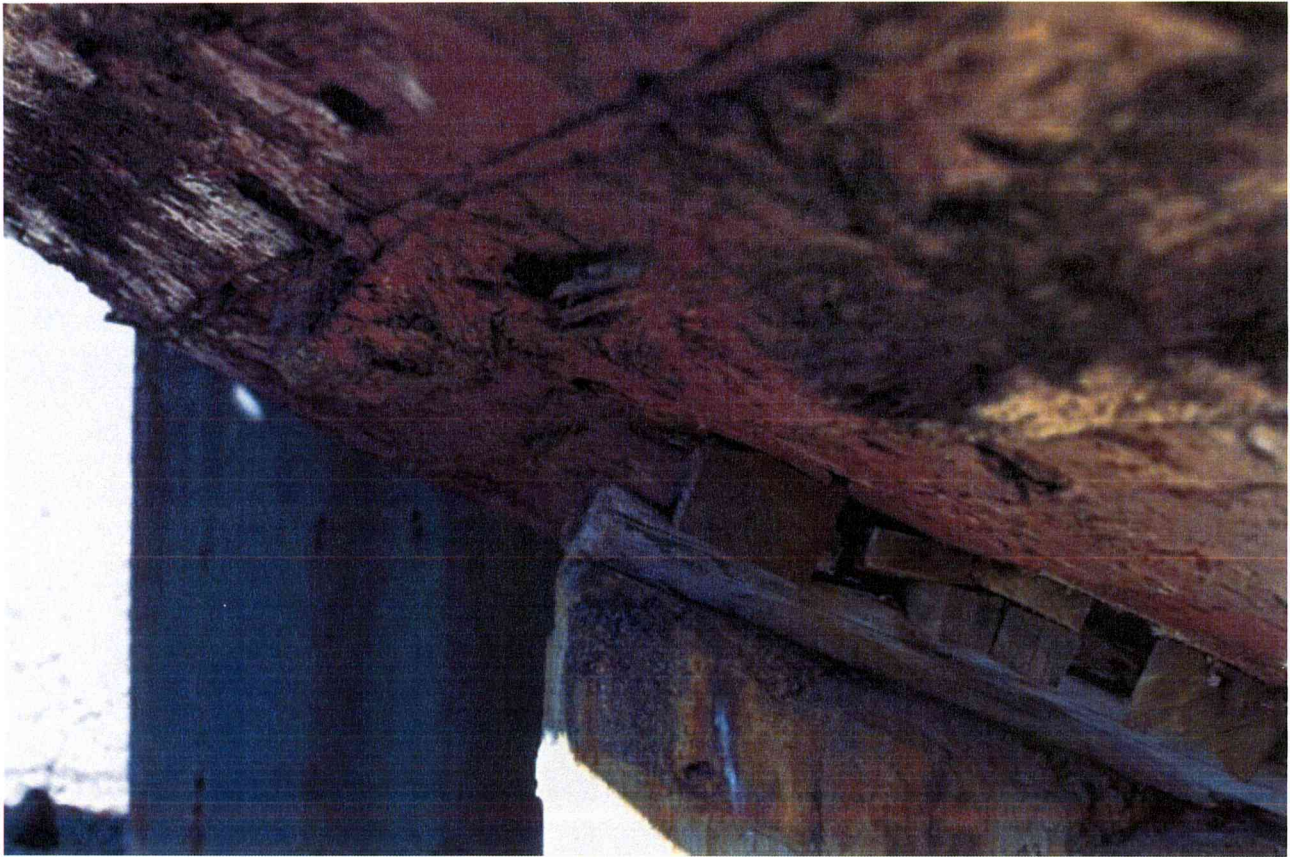
Når et træskib tørrer ud, bliver det ledløst. Yderklædningen på "Sigurfari" mangler desuden kalfatring i nådderne, hvilket forværrer situationen. Her synker konstruktionen ned over klodslaget.

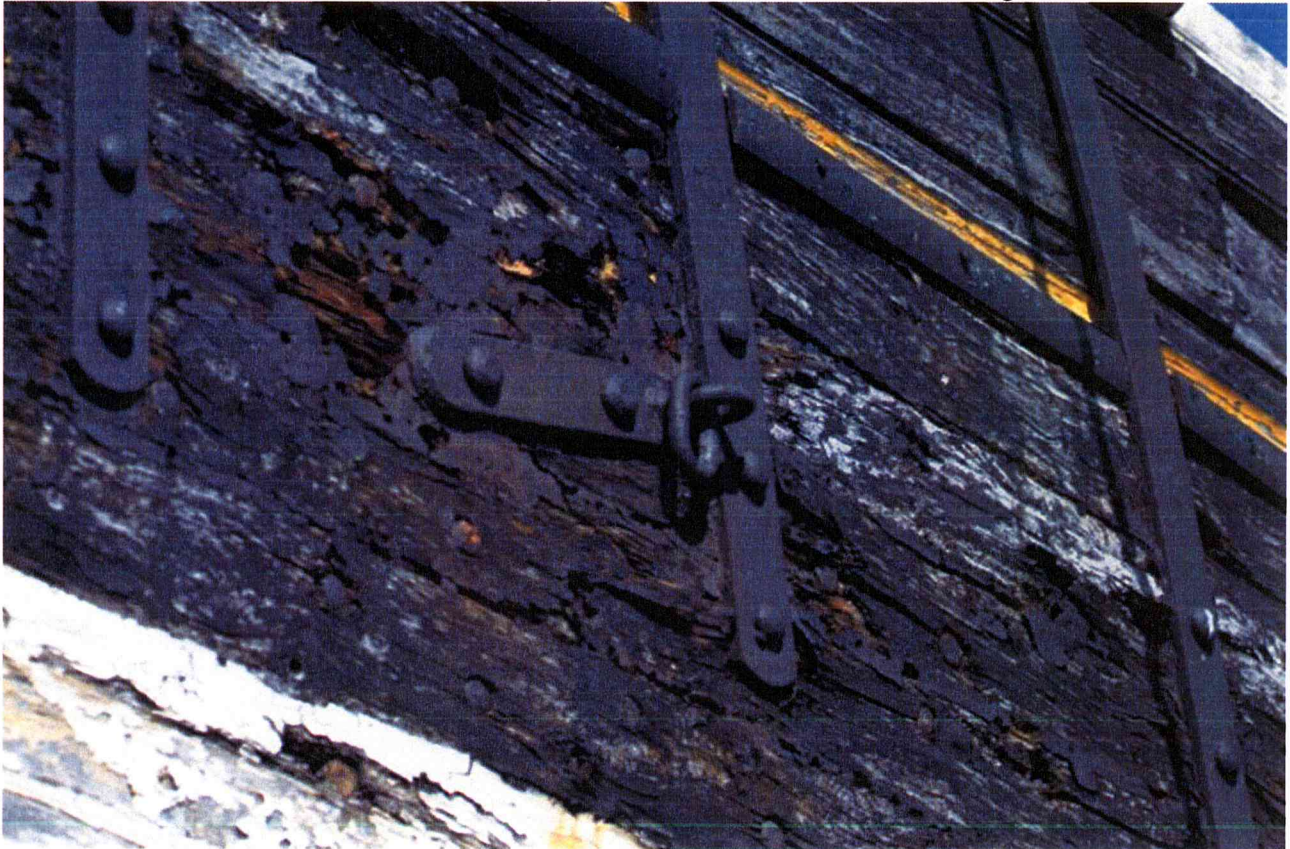
Som forholdene er nu, kan spantekonstruktionen ikke bedømmes tilfredsstillende, hverken indefra eller udefra. Erfaringen siger mig dog, at når klædningsplankerne ser ud som her, - levnes der ikke plads til optimisme i forhold til spantene.

Mit gæt på nuværende tidspunkt er, øverste del af spantekonstruktionen kan være ødelagt, hele vejen rundt.

Jeg vil foreslå, at det indledningsvis overvejes at løfte master og rigning væk skibet så det er muligt, at afmontere røstjernene og udkappe 2. og 4.omgang planker i fribordet. Det samt delvis udtagning af dørken i lastrummet og rydning for løst grej i skibets vil gøre det muligt, at foretage en ny vurdering der bliver væsentlig mere troværdig og brugbar.

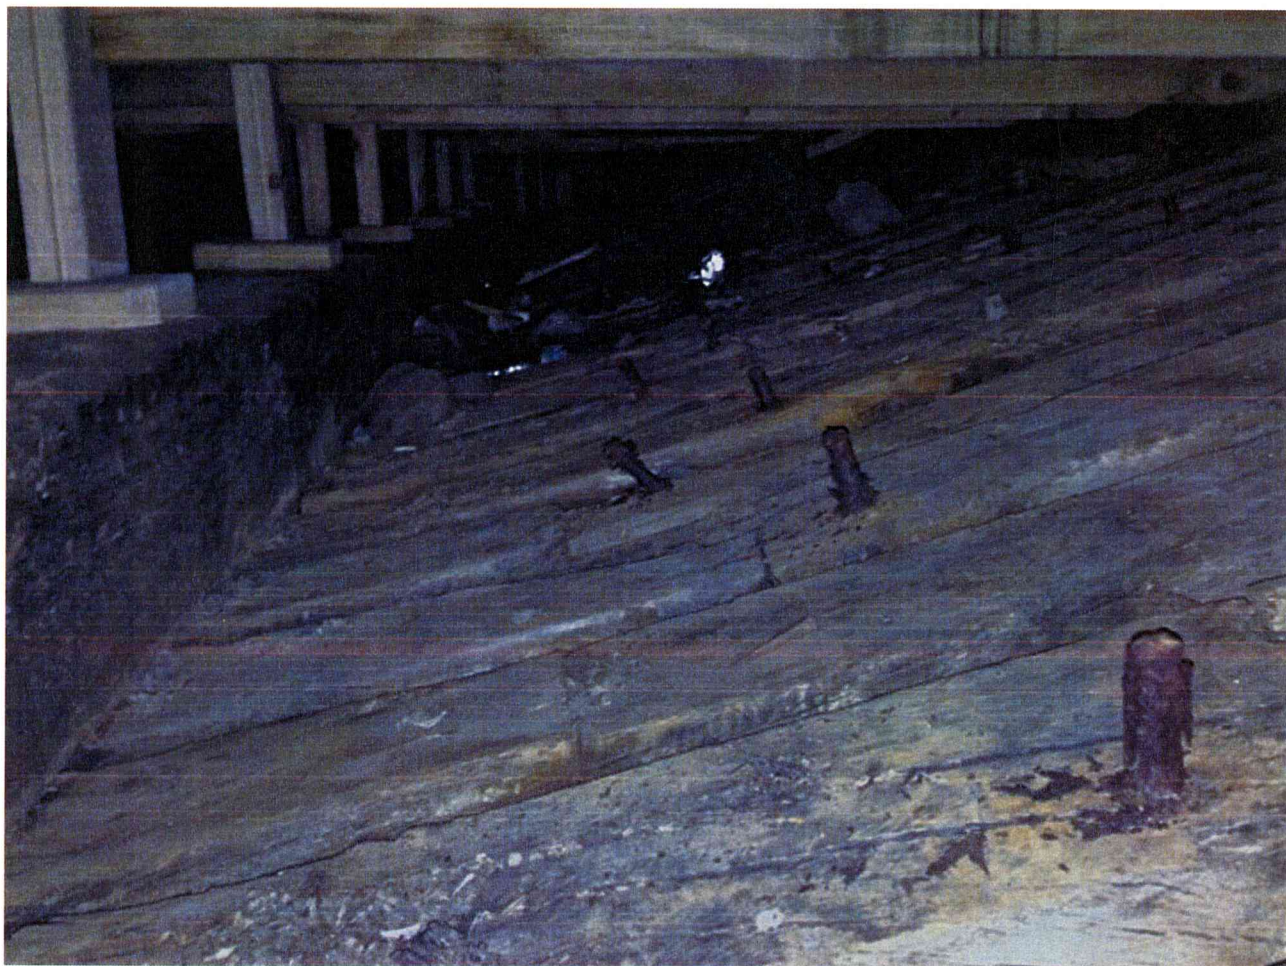
I lastrummet er underste del af garneringen fjernet, og der er i stedet etableret en, ikke original dørk. Efter den korte besigtigelse må jeg dog sige, at denne del af spantekonstruktionen ser mindre medtaget ud. Det ser umiddelbart ud til, at dele af bundtømmeret vil kunne indgå i en eventuel genopbygning.
