Grænt bókhald 2016

Sorpurðun Vesturlands hf. Bjarnarbraut 8, 310 Borgarnes.

16. Vöktun umhverfisþátta

Útdráttur úr vöktunarskýrslu UMÍS ehf, Stefáns Gíslasonar, umhverfisstjórnunarfræðings. Vöktun umhverfisþátta við urðunarstað Sorpurðunar Vesturlands hf. í landi Fíflholta á Mýrum 2016.

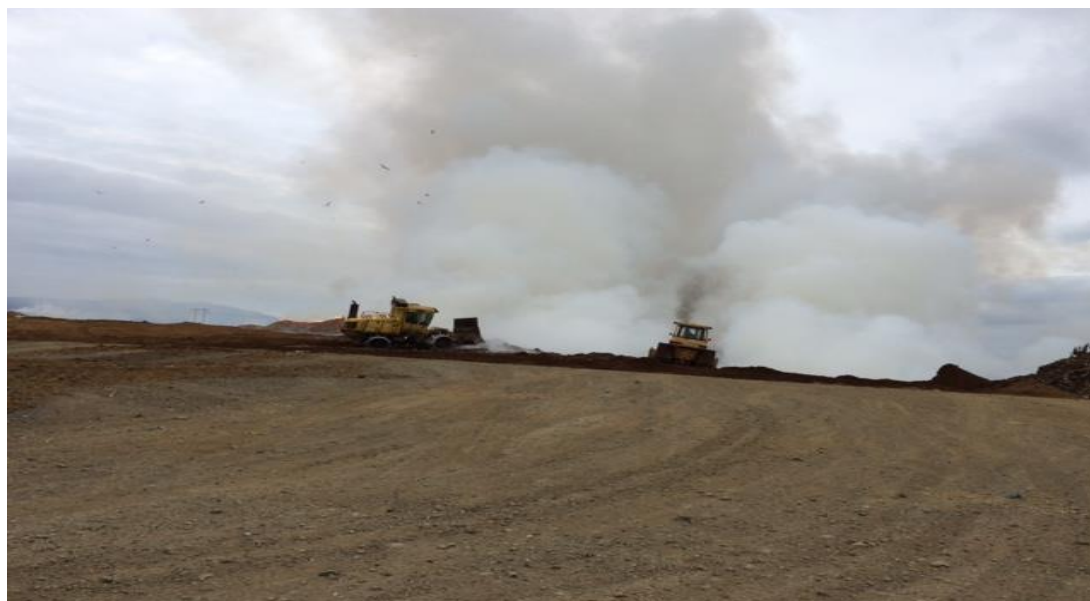
Mynd 2: Stórvirkar vinnuvélar við slökkvistarf í Fíflholtum. (Ljós. Hrefna B. Jónsdóttir).

Að morgni þriðjudagsins 9. ágúst varð starfsmaður Sorpurðunar Vesturlands hf. var við eld í úrgangi á urðunarstað fyrirtækisins í Fíflholtum. Um svipað leyti bárust tilkynningar frá utanaðkomandi aðilum að reyk legði frá staðnum. Ekki tókst að ráða niðurlögum eldsins að fullu fyrr en um miðjan næsta dag.

Að kvöldi þriðjudags hafði tekist að hefta útbreiðslu eldsins en enn rauk þó úr haugnum. Unnið var áfram við slökkvistarf um nóttina og fram eftir miðvikudegi. Síðdegis á miðvikudag virtist eldurinn vera endanlega slokkaður. Þá höfðu samtals 3.220 m³ af jarðvegi verið notaðir sem yfirlag til að kæfa eldinn og tryggja nægilega þjöppun úrgangsins. Var staðurinn vaktaður næstu sólahringa á eftir til að tryggja það að eldurinn tæki sig ekki upp. Áætlað er að um 500 tonn af úrgangi hafi brunnið en erfitt er að áætla magnið og eru skekkjumörk því mjög rúm.

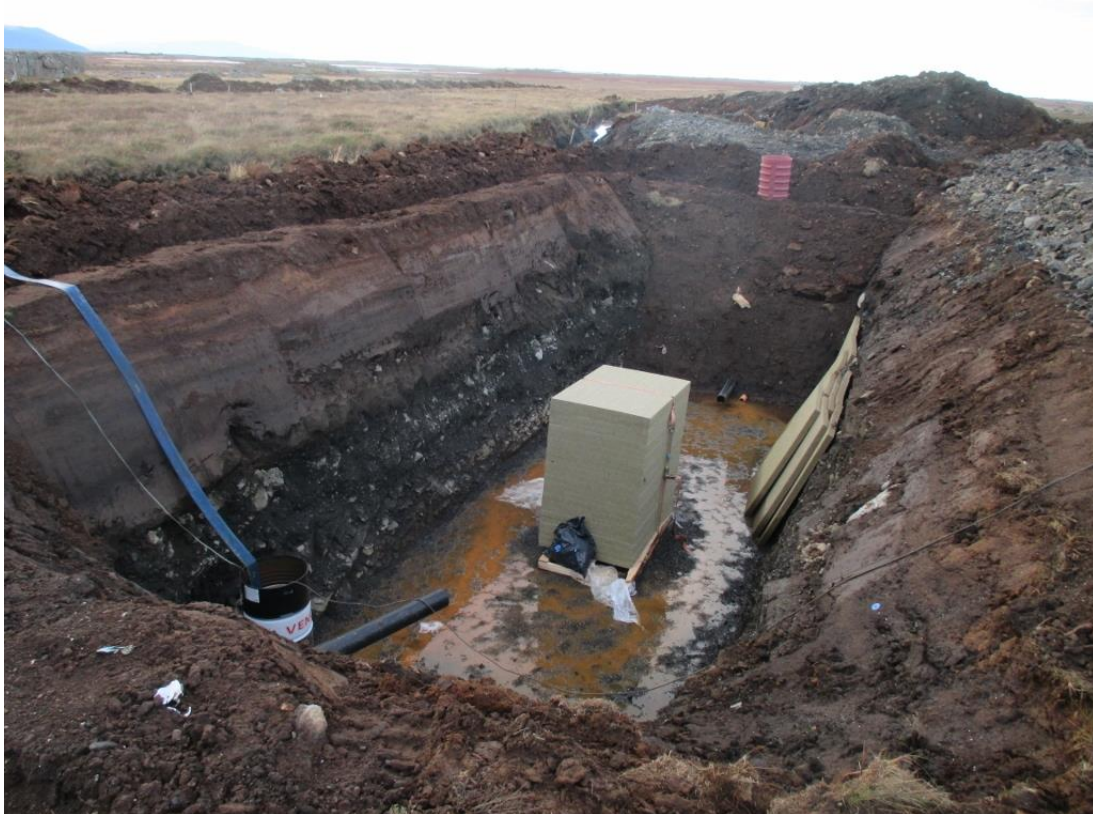
Mynd 4: Nýtt síubeð í undirbúningi. Veggir verða klæddir með glerull sem hlífir dúknum sem lagður verður þar yfir. Úr fjarlægari enda síubeðsins mun útrás opnast út í skurðinn sem liggur meðfram henni vinstra megin. (Ljós. S.G. 26. sept. 2016).

Verkfræðistofan Verkís vann fyrir Sorpurðun Vesturlands hf. útboðsgögn vegna framkvæmda við tvö ný síubeð í Fíflholtum. Verkefnið var boðið út og var verktakafyrirtækið Jónas Guðmundsson ehf. með lágsta tilboð kr. 10.999.500 með virðisaukaskatti.

Framkvæmdum við síubeðin lauk í nóvember. Þá var búið að tengja og affalli frá reinunum hafði verið hleypt á í október. Fljótlega fór að bera á vandamálum við rein nr. 4. Vatn tók að safnast upp í reininni sjálfri þar sem gegnumstreymi var ekki í lagi. Mælt var rennsli í útrás og var svæðið mjög blautt. Vatn hafði flætt upp úr eldri fituskiljunni neðan við enda reinar nr. 4. Bendir þessi staða til þess að stífla hafi myndast í kerfinu. Í framhaldi af þessu var ákveðið að veita uppsöfnuðu yfirborðsvatni út í útrásarskurðinn um yfirfall frá tengibrunni á milli olíu- og fituskilju sem fyrir var og olíu- og fituskilju sem er hluti af nýja kerfinu. Þessu verki var lokið um miðjan desember og komst vatnsstaðan fljótt í eðlilegt horf. Nánar er farið yfir þetta í útdrætti Vöktunarskýrslu umhverfisþátta frá Environice á bls. 15 til 24.

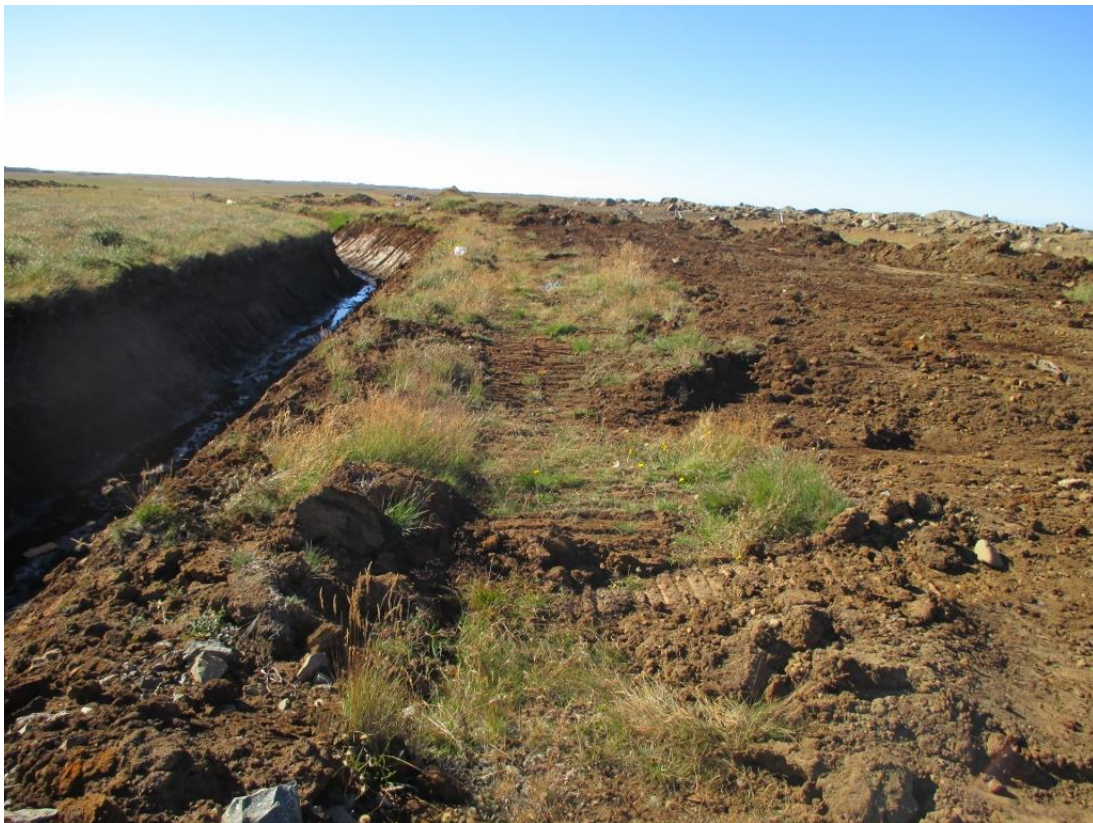
Mynd 5: Horft suður eftir útrásarskurði austast á urðunarsvæðinu í Fíflholtum. Búið er að hreinsa upp ú skurðinum. Á þessu svæði verður komið fyrir nýju hreinsivirki. (Ljós. S.G. 29. ágúst 2016).

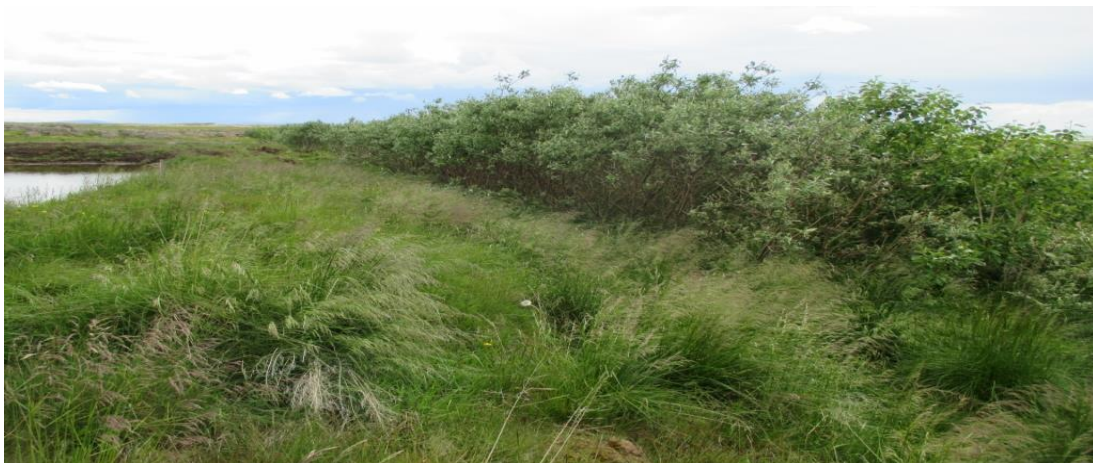
Meðan á mælingum stóð var hægviðri, skýjað að mestu og hlýtt. Svæðið var nokkurn veginn þurrt yfirferðar en mikil bleyta í grasi. Steindeplar og þúfutittlingar voru áberandi í fuglalífi staðarins og endur syntu á settjörn neðan við eldri urðunarstaðinn. Í fjarska heyrðist í mávum en þeir voru ekki sýnilegir. Framkvæmdir við nýtt hreinsikerfi voru ekki hafnar. Alaskavíðir sunnan við settjörnina við gamla urðunarstaðinn hefur náð sér vel á strik og eru hæstu plönturnar orðnar rúmir 3 m á hæð. Þetta gefur vonir um að hægt sé að rækta skjólbelti á svæðinu í auknum mæli til að draga úr foki.

Mynd 7: Alaskavíðir sunnan við settjörn í Fíflholtum. (Ljósm. S.G. 30. júní 2016).

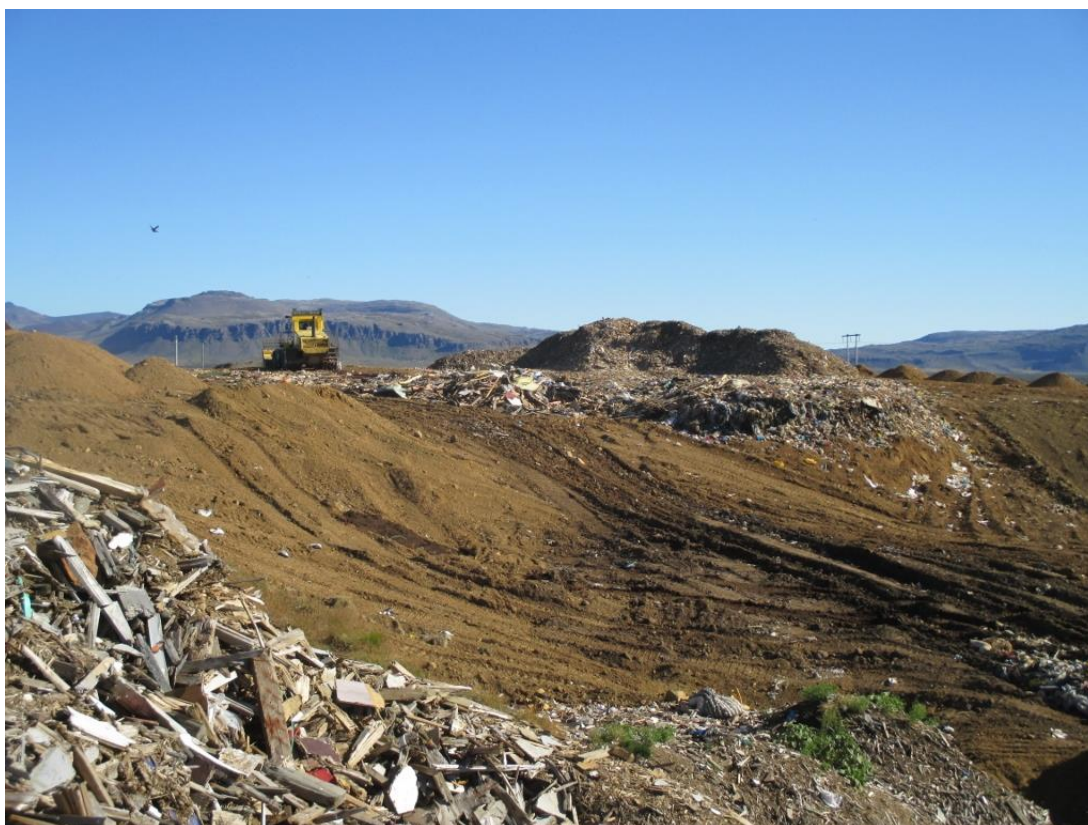
Mynd 8: Losunarstaður úrgangs í Fíflholtum (á miðri mynd). Stór hluti yfirborðsins er þakinn þykku jarðvegslagi eftir brunann 9.-10. ágúst. Til vinstri sést í haug af timburkurli sem notað er sem yfirlag dags daglega. (Ljós. S.G. 29. ágúst 2016).

Meðan á mælingum stóð var hægviðri, léttskýjað og fremur hlýtt. Svæðið var mjög þurrt yfirferðar og vatnsrennsli hvarvetna í lágmarki. Framkvæmdir stóðu yfir við nýtt hreinsivirki fyrir eldri urðunarstaðinn og hafinn var undirbúningur framkvæmda við nýrri staðinn. Engin augljós ummerki sáust eftir bruna sem varð 9.-10. ágúst að öðru leyti en því að stór hluti af úrganginum í urðunarreininni var þakinn þykku jarðvegslagi. Að sögn starfsmanns stígur enn reykur upp úr haugnum af og til en þá er jafnharðan bætt jarðvegi yfir svæðið sem um ræðir og þjappað vel. Verktakar sem vinna við endurnýjun hreinsikerfisins hafa aðstoðað við þetta eftir þörfum.

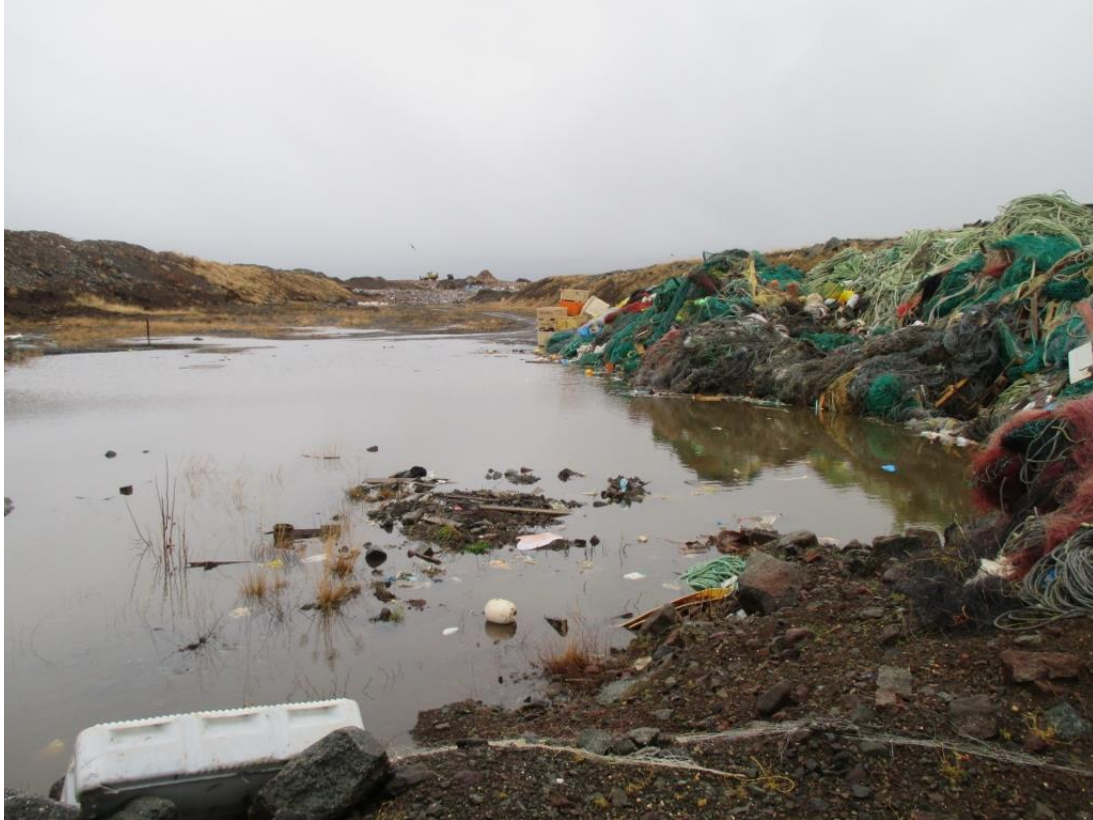
Meðan á mælingum stóð var suðvestan gola, hvassar skúrir og fremur svalt. Svæðið var allt forblautt eftir mikla rigningartíð. Talsvert vatn hafði safnast fyrir syðst í urðunarreininni og vatn stóð hátt í sýnatökubrunni í suðurendanum. Vatnsborðið var þar 123 cm neðan við efri brún brunnsins, sem er líklega um hálfum metra hærri vatnsstaða en eðlilegt getur talist. Þetta kom á óvart þar sem reinin er öll drenuð í gegnum nýja hreinsikerfið og vatn ætti því ekki að geta safnast fyrir, nema ef rör stíflast eða ef kerfið hefur ekki undan. Talsvert rennsli var í gegnum hreinsikerfið og vatnið í útrásinni áberandi dökkt. Rennsli mældist minna en í október (3 m/sek í stað 4 m/sek), sem bendir ekki til að almennur skortur á afkastagetu skýri þessa háu vatnsstöðu.

Mynd 9: Myndin sýnir uppistöðu vatns syðst í urðunarreininni í Fíflholtum. (Ljósm. S.G. 14. nóv. 2016).

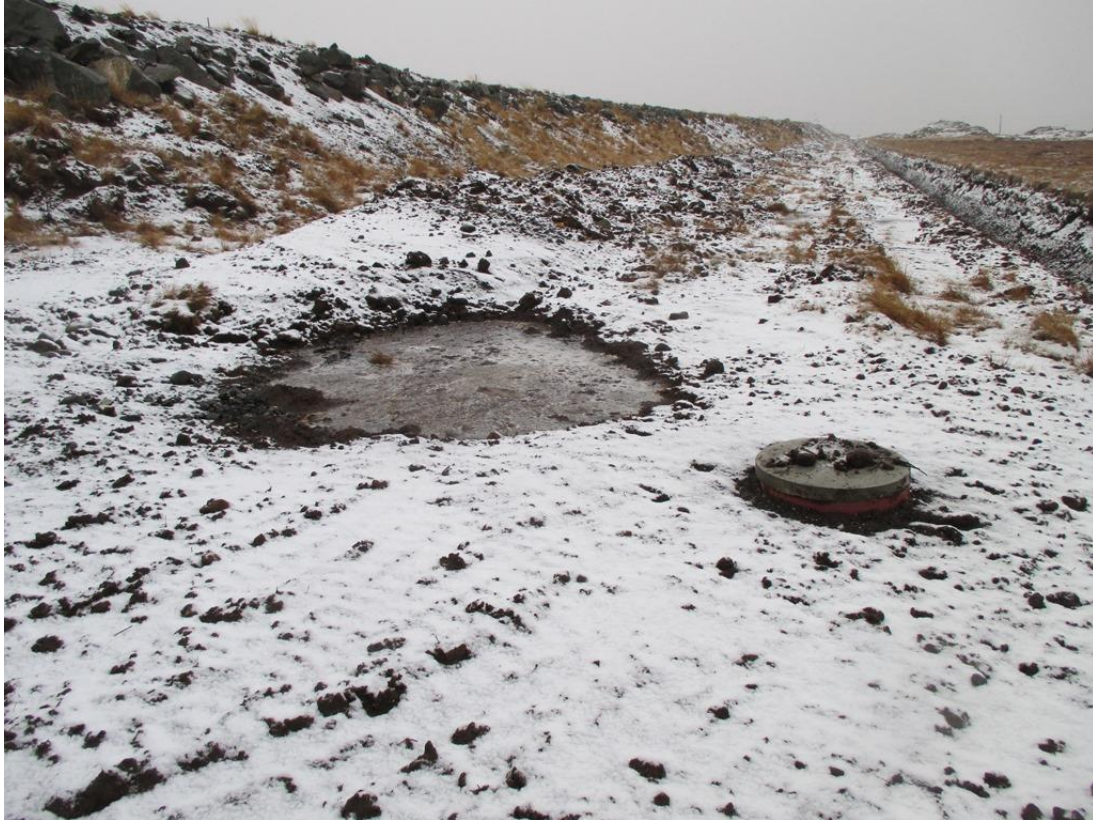
Þessi ferð í Fíflholt var ekki hluti af reglubundinni vöktun, heldur var hún farin gagngert til að kanna uppsöfnun vatns í urðunarreininni og mæla rennsli í útrás. Meðan á mælingum stóð var austlæg átt, rigningarsuddi og hiti um frostmark. Svæðið var forblautt og þunnt krapalag yfir öllu. Vatnsstaða í urðunarreininni var áberandi hærri (Sjá mynd 9) en við síðustu skoðun 14. nóvember og hafði vatn m.a. flætt upp úr gömlu fituskiljunni neðan við enda reinarinnar, (sjá mynd 10). Rennsli í útrás mældist 1,65 m/sek, þ.e. mun minna en í þeim mælingum sem áður hafa verið gerðar eftir að lokið var við að tengja nýtt hreinsivirki við urðunarstaðinn). Þetta styður fyrri ályktun um að stífla hafi myndast í kerfinu.

Mynd 10: Vatn flýtur upp úr gamalli fituskilju neðan við urðunarreinina í Fíflholtum. (Ljósm. S.G. 1. des. 2016).

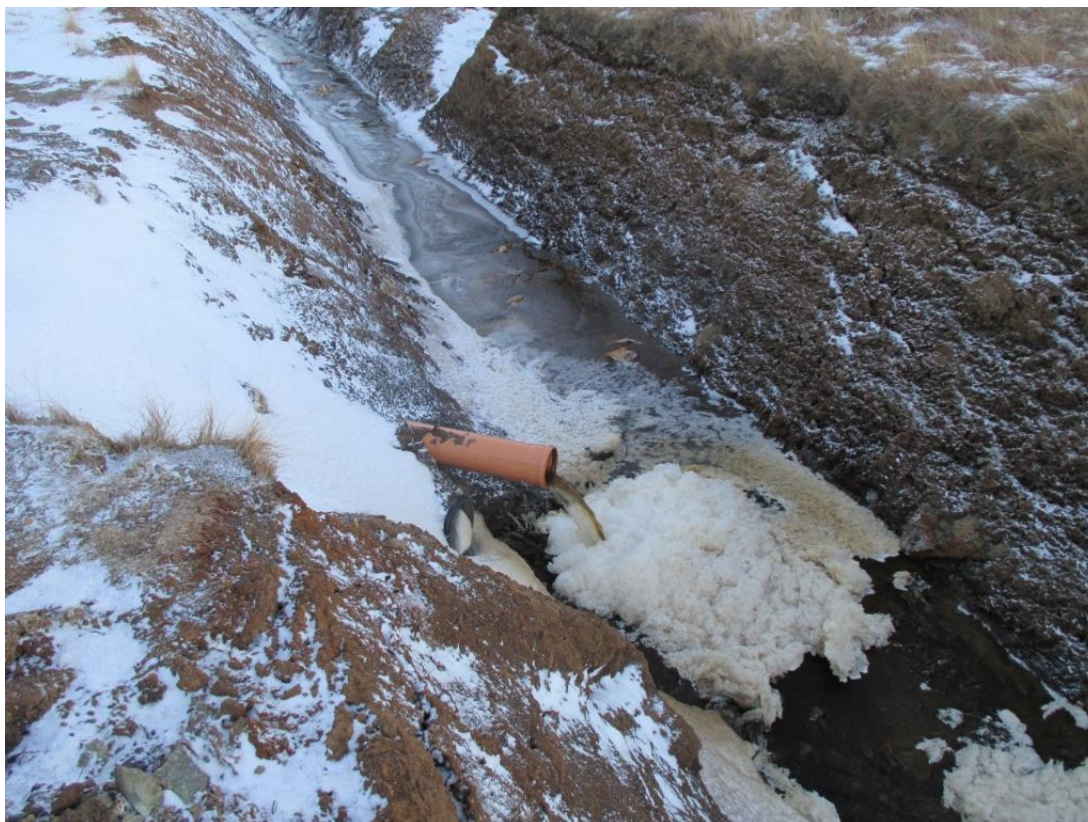
Meðan á mælingum stóð var austan gola, hálfskýjað og nokkurt frost. Yfirborð svæðisins var frosið og svolítill snjóföln á jörðu frá kvöldinu áður, en fram að þessum tíma hafði annars varla frosið eða snjóað. Almennt var svæðið þrífalegt og kyrrð yfir að frátöldu krunki í nokkrum hröfnum. Vatnsstaða í urðunarrein var komin í eðlilegt horf á nýjan leik eftir að komið hafi verið fyrir yfirfalli, sjá umfjöllun hér að neðan. Vatn hafði tekið að safnast fyrir syðst í urðunarreininni nokkru eftir að nýtt hreinsivirki var tekið í notkun í október. Fljótlega varð ljóst að þetta stafaði af stíflu í hreinsikerfinu, væntanlega annað hvort vegna þess að olú- og fituskiljur hefðu ekki haft undan að fleyta fitu ofan af sigvatninu áður en það rann út í síðubedið og því hafi fita sest í það og valdið stíflu, og/eða vegna þess að hönnun síubeðsins hafi á einhvern hátt verið ófullnægjandi, svo sem hvað kornastærð varðar, þannig að agnir úr sigvatninu, aðrar en fituagnir, hafi náð að stífla það á skömmum tíma. Stíflun kerfisins endurspeglast í rennslistölum. Þann 31. október mældist rennsli frá hreinsikerfinu 4 l/sek, var komið niður í 3 l/sek 14. nóvember og 1,65 l/sek 1. desember. Þetta gerðist á sama tíma og vatnsstaða hækkaði jafnt og þétt í urðunarreininni og í brunnum. Í framhaldi af þessu var ákveðið að veita uppsöfnuðu yfirborðsvatni út í útrásarskurðinn um yfirfall frá tengibrunni á milli olú- og fituskiljunnar sem fyrir var og olú- og fituskilju sem er hluti af nýja kerfinu. Þessu verki var lokið um miðjan desember. Nú var vatnsstaðan komin í eðlilegt horf eins og fyrr segir og allmikið rennsli var í yfirfallinu. Vatnið var áberandi dökkt að sjá og mikil froða hafði myndast í skurðinum við yfirfallið. Ekkert sjáanlegt rennsli var hins vegar í gegnum nýja hreinsikerfið sem bendir til þess að það sé nú með öllu stíflað. Hreinsunarferlið er því komið í sama horf og það var áður en hafist var handa við uppbyggingu nýja kerfisins, þ.e. að sigvatnið rennur í gegnum eina olú- og fituskilju og síðan

út í skurð, óhreinsað að öðru leyti. Farið var yfir stöðu mála með Þorsteini Eyþórssyni, starfsmanni Sorpurðunar Vesturlands á staðnum og lagt á ráðin um vöktun og tæmingu á olú- og fituskiljum.

Mynd 11: Nýja yfirfallið. Rennsli um 2,6 l/sek, vatnið dökkt og mikil Froðumyndun. (Ljósm. S.G. 21. des. 2016).

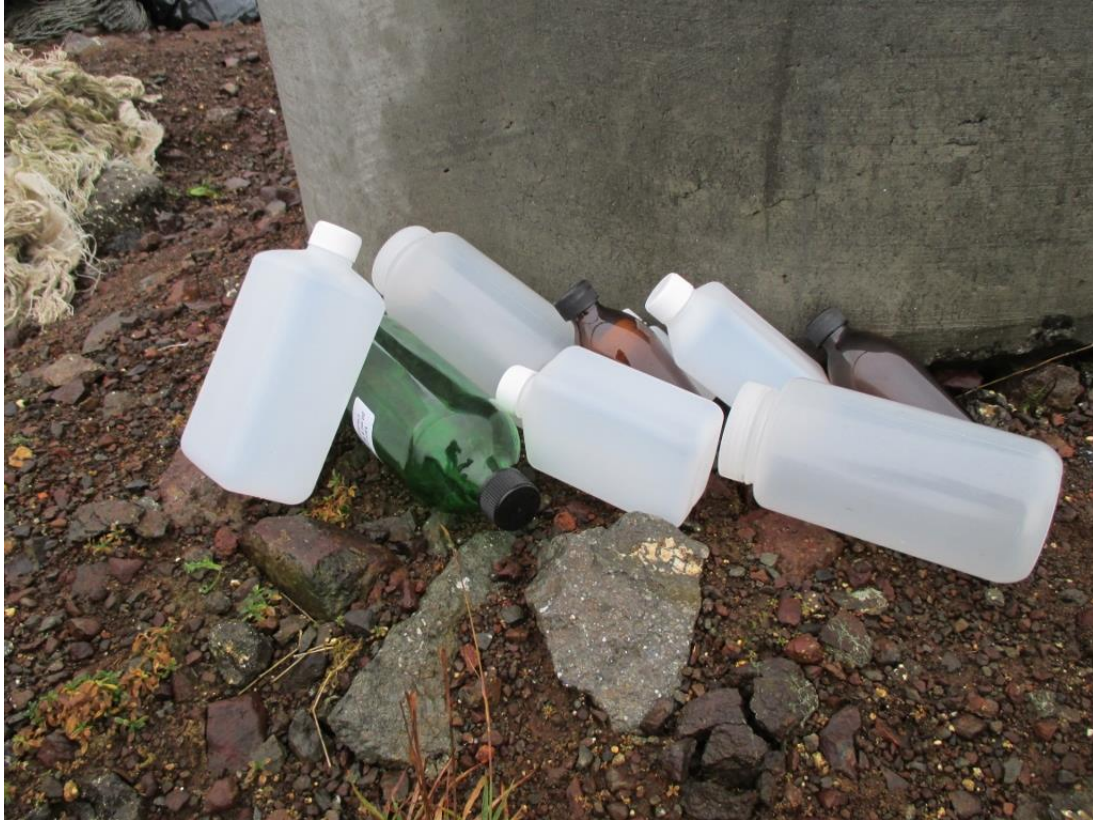
Mynd 12: Sýnatökuflát við brunn syðst í urðunarreininni í Fíflholtum. Allt tilbúið fyrir sýnatöku. (Ljósm. S.G. 31. okt. 2016).

Eins og fram hefur komið var vatnsstaða í urðunarreininni og í sýnatökubrunni mun hærri en edlilegt getur talist. Engar augljósar skýringar fundust á þessu.

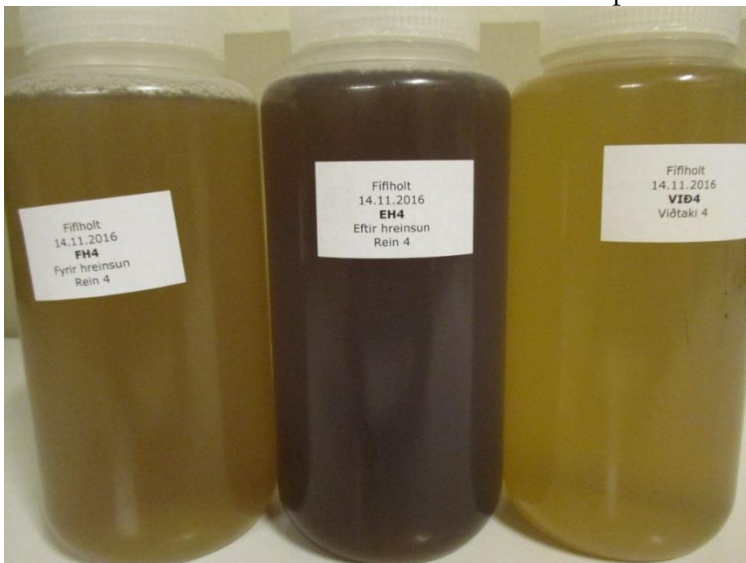
Vatn í útrás frá nýja hreinsikerfinu var áberandi dökkt og reyndar mun dekkra en í sýnatökubrunninum syðst í urðunarreininni. Mikið vatnsrennsli var í útrásarskurðinum og því blandaðist sigvatnið fljótt og þynntist í yfirborðsvatninu. Þetta endurspeglaðist í lit vatnsins við suðurmörk urðunarsvæðisins en þar var liturinn svipaður og hann var.

Mynd 13: Vatnssýni frá urðunarstaðnum í Fíflholtum. F.v.: Óhreinsað sigvatn, hreinsað sigvatn og vatn í (væntanlegum) viðtaka. (Ljósm. SG 14. nóv. 2016).
