BREIKKUN VESTURLANDSVEGAR

Mat á umhverfisáhrifum – frummatsskýrsla

12.02.2020

Breikkun Vesturlandsvegur milli Varmhóla og vegamóta Hvalfjarðarvegur

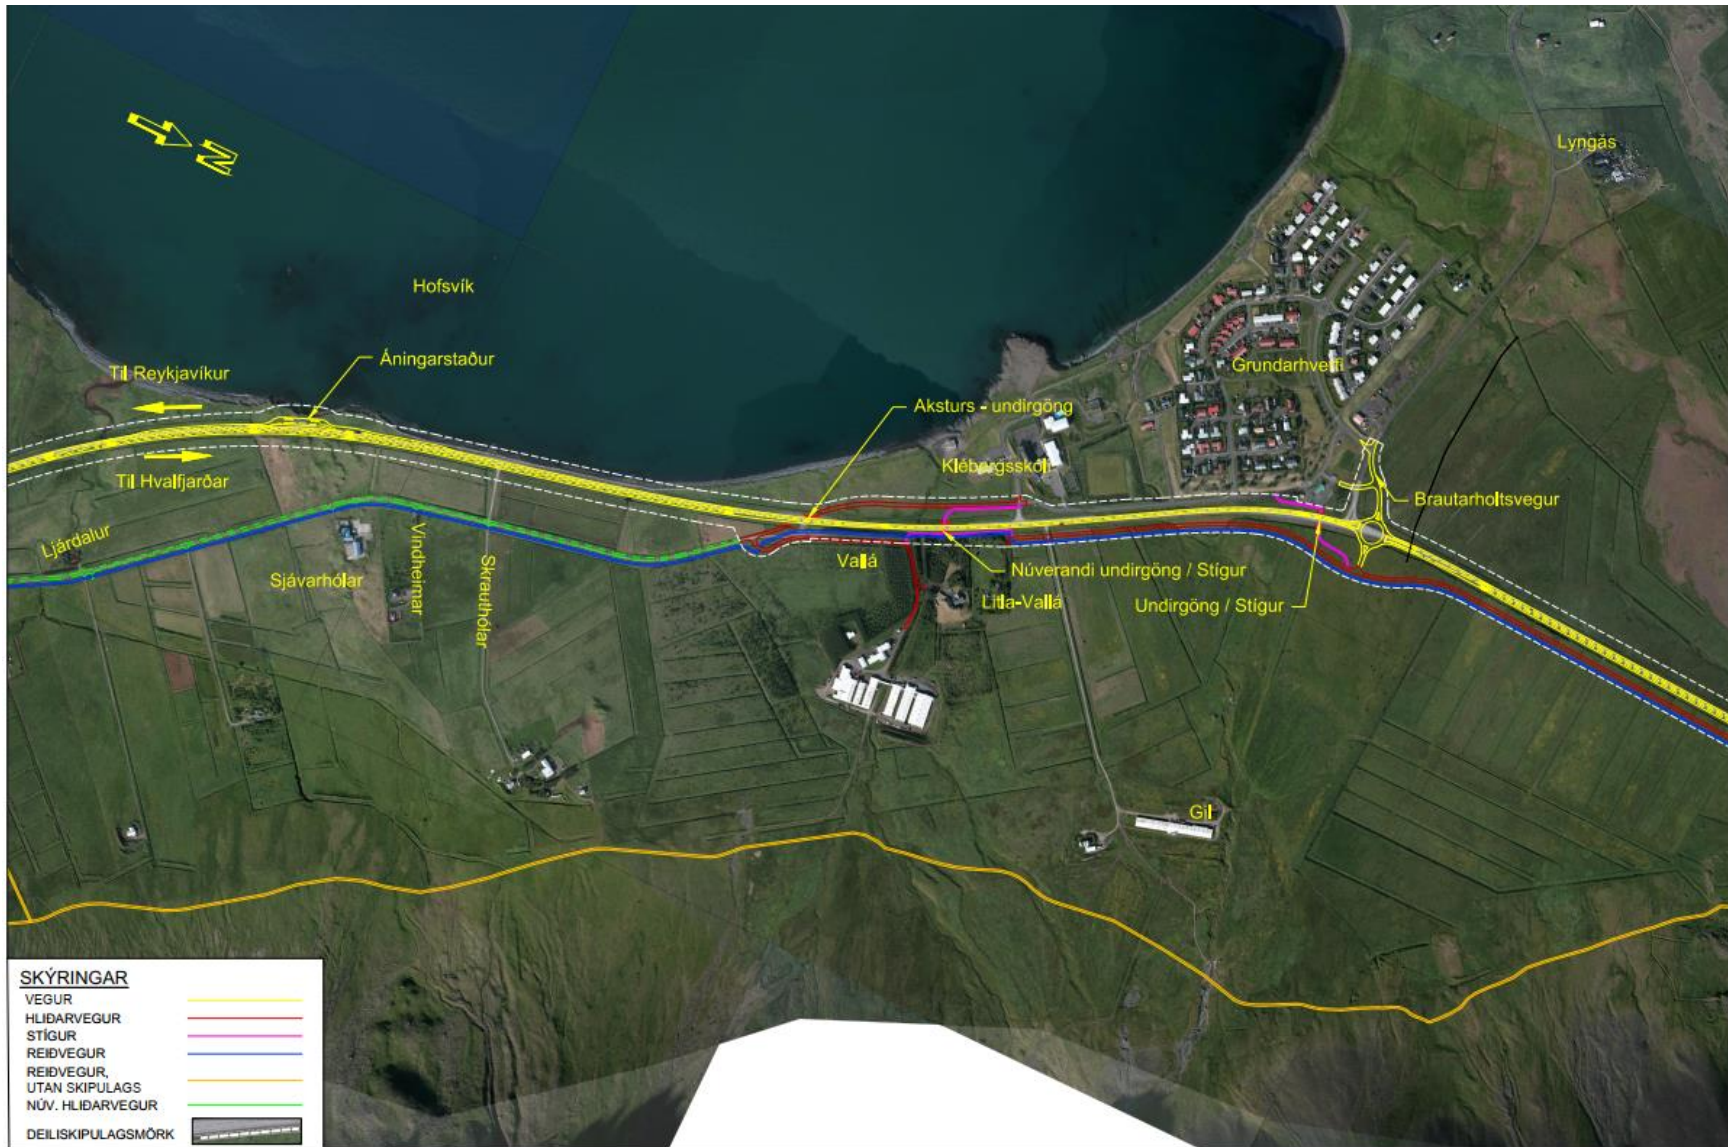
MYND 3.2 Yfirlit yfir fyrirhugaðar framkvæmdir vegna breiðunar Vesturlandsvegur á kaflanum við Hofsvík. Stærri kort má finna í viðauka B.

Framkvæmdin er á um 9 km kafla Vesturlandsvegar milli Varmhóla, þar sem fyrirhugað er að Sundabraut tengist Vesturlandsvegi, og vegamóta Vesturlandsvegar og Hvalfjarðarvegar. Hringvegurinn verður breikkaður með nýrri akrein/akbraut samhliða núverandi vegi. Auk þess verða gerðir nýir hliðarvegir, aðrir hliðarvegir bættir og gerðir göngu-, hjóla- og reiðstígar. Framkvæmdasvæðið miðast almennt við það landsvæði sem fyrirhugað er að nýta undir framkvæmdina. Á mynd 3.1 til mynd 3.3 má sjá yfirlitsmynd af framkvæmdinni.
